Phytotechnologie « génie végétal »

Interventions Retenues

Stabilisation sur 1 215 mètres linéaires de berges, répartis en 2 phases comprenant 7 tronçons.

RÉALISATION DES TRAVAUX

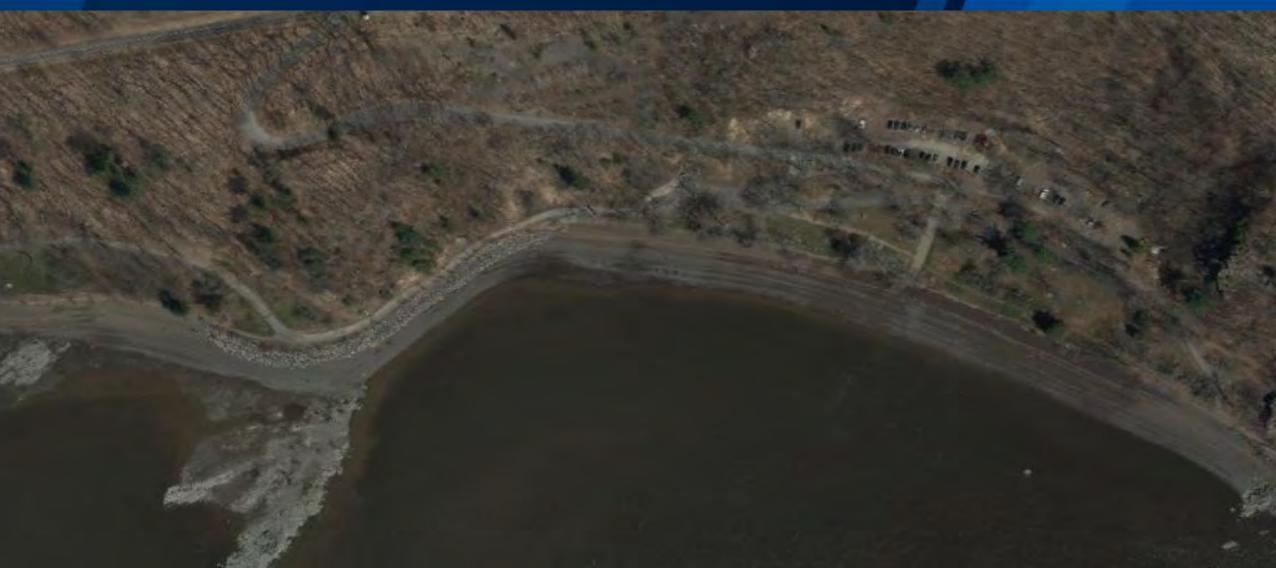
Évolution de l'érosion

- 2014 Étude comparative 1993 vs 2014 : perte de berge entre 1 m à 4,5 m :
 - 7 tronçons à stabiliser, 3 en urgence;
 - 1,215 km de berges à stabiliser soit 56 % du parc.

1953 2014 Évolution historique de la crête (1953-2014) Norda-Stelo

- 2014 Étude comparative 1993 vs 2014 : perte de berge entre 1 m à 4,5 m :
 - 7 tronçons à stabiliser, 3 en urgence;
 - 1,215 km de berges à stabiliser soit 56 % du parc.
- Relevé des berges 2021, pertes entre 3 m à 6 m par rapport à 1993 pour les 7 tronçons (1,32 km).

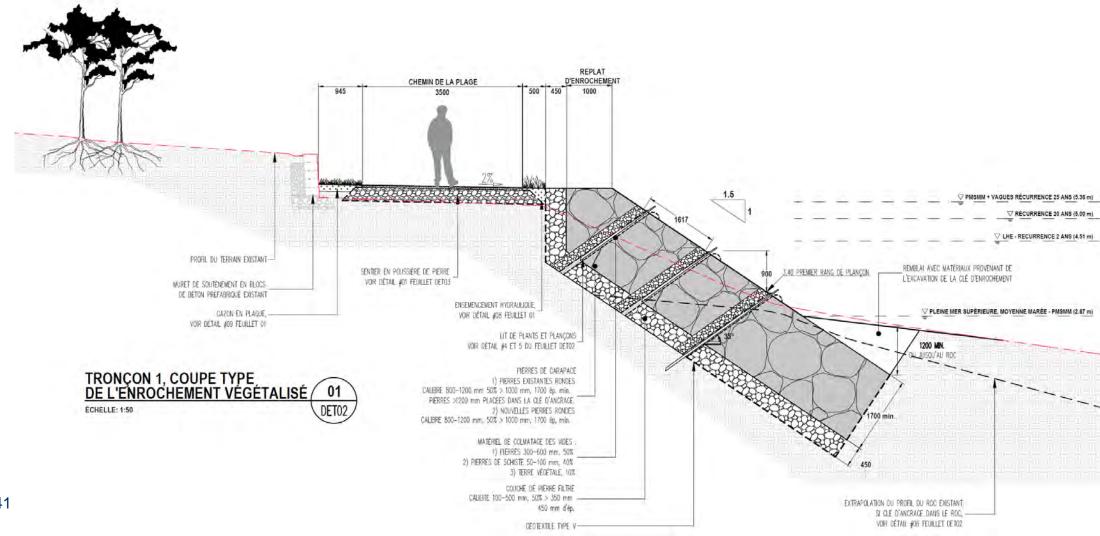
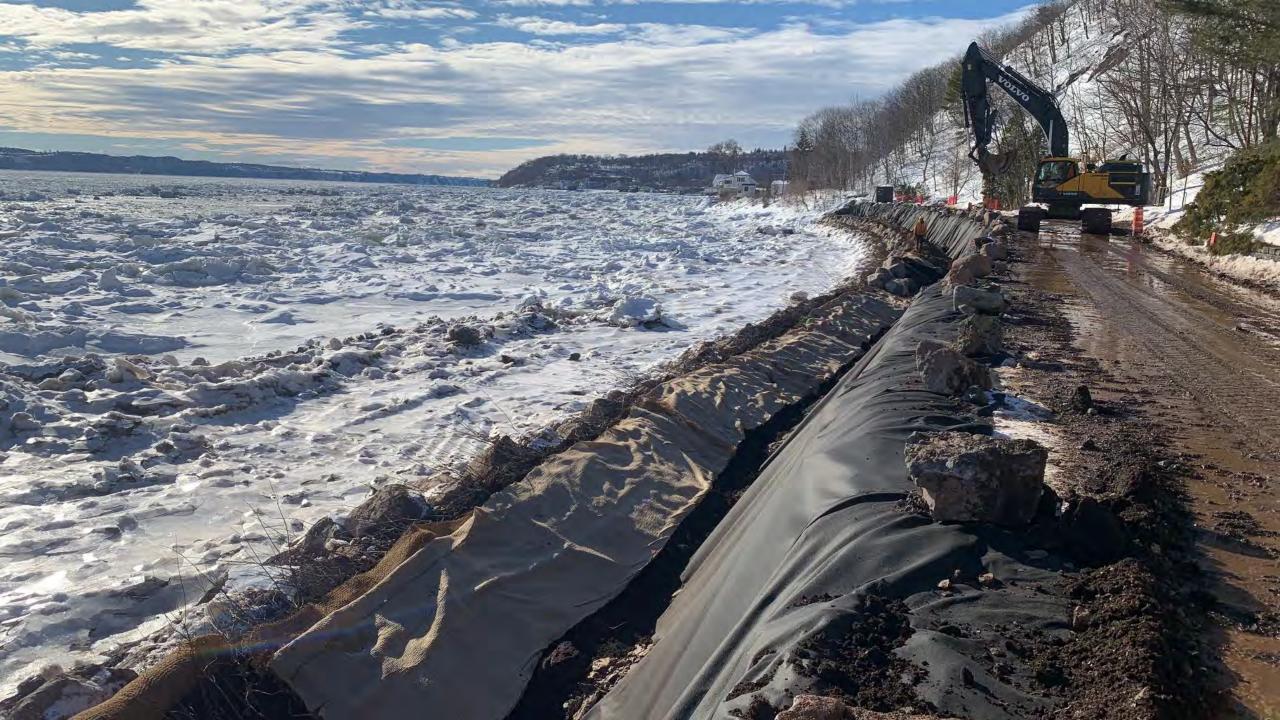
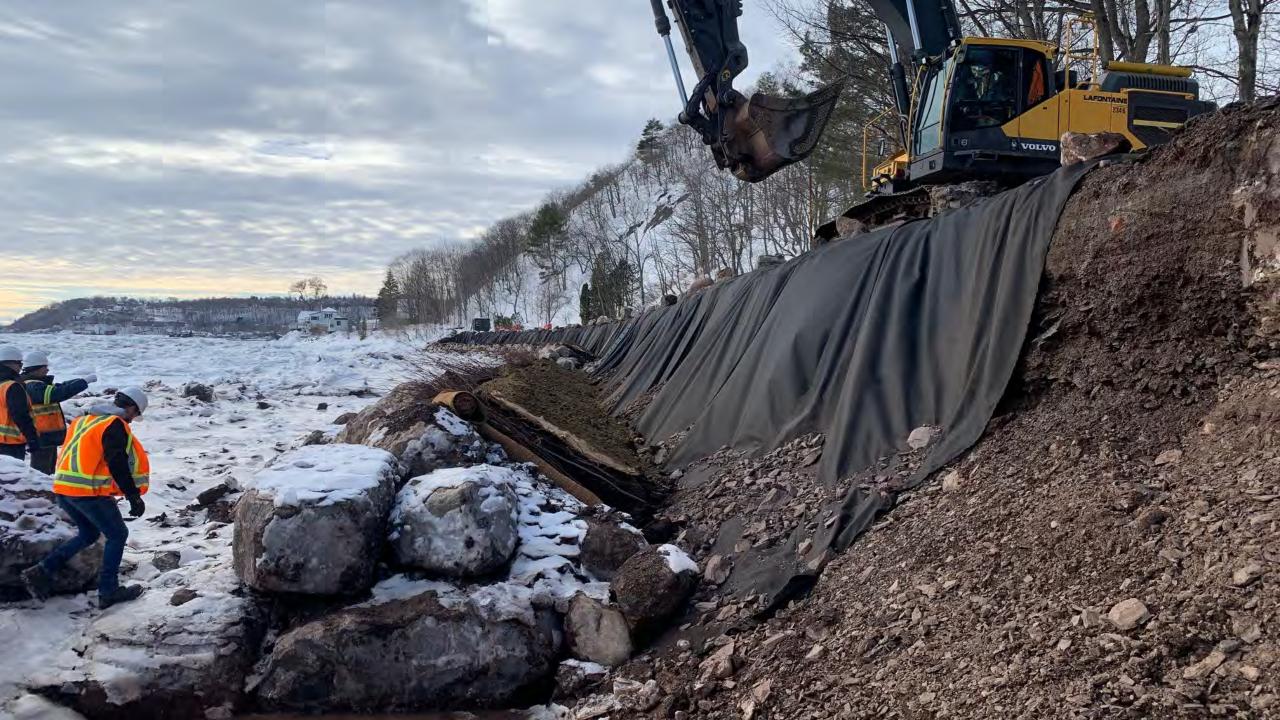
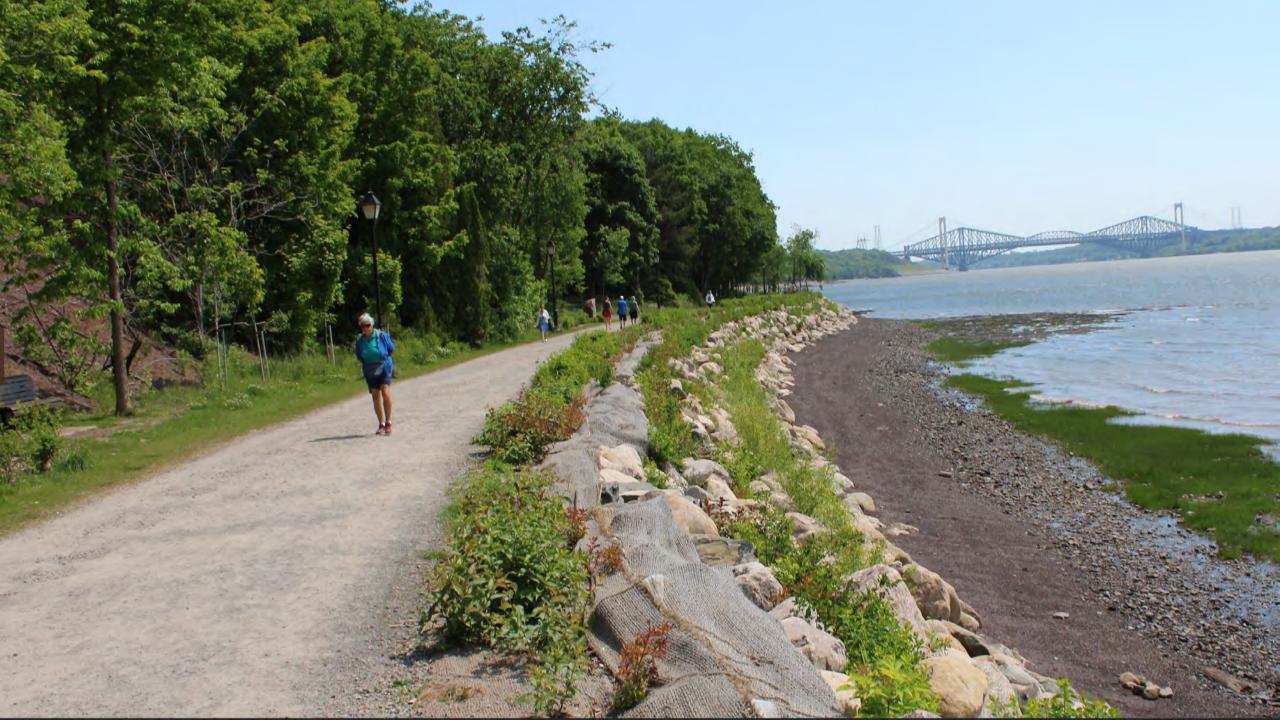
PHASE 1 – Tronçon 1

- Méthode de stabilisation retenue : Phytotechnologie
 - Végétalisation d'enrochement existant avec plants en interstice;
 - Enrochement végétalisé par rangs de plançons;
 - Les caissons végétalisés par plançons;
 - Les treillis de bois végétalisés par plançons;
 - Les treillis vivants avec matelas de plançons.

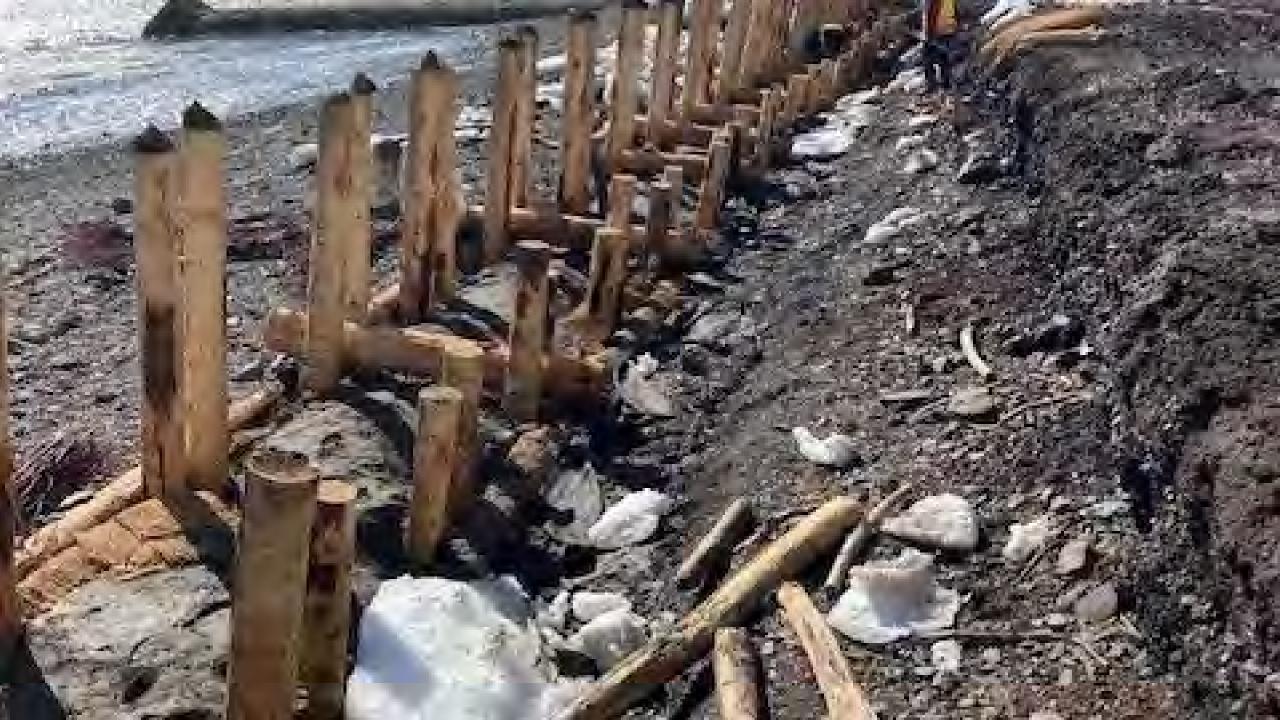
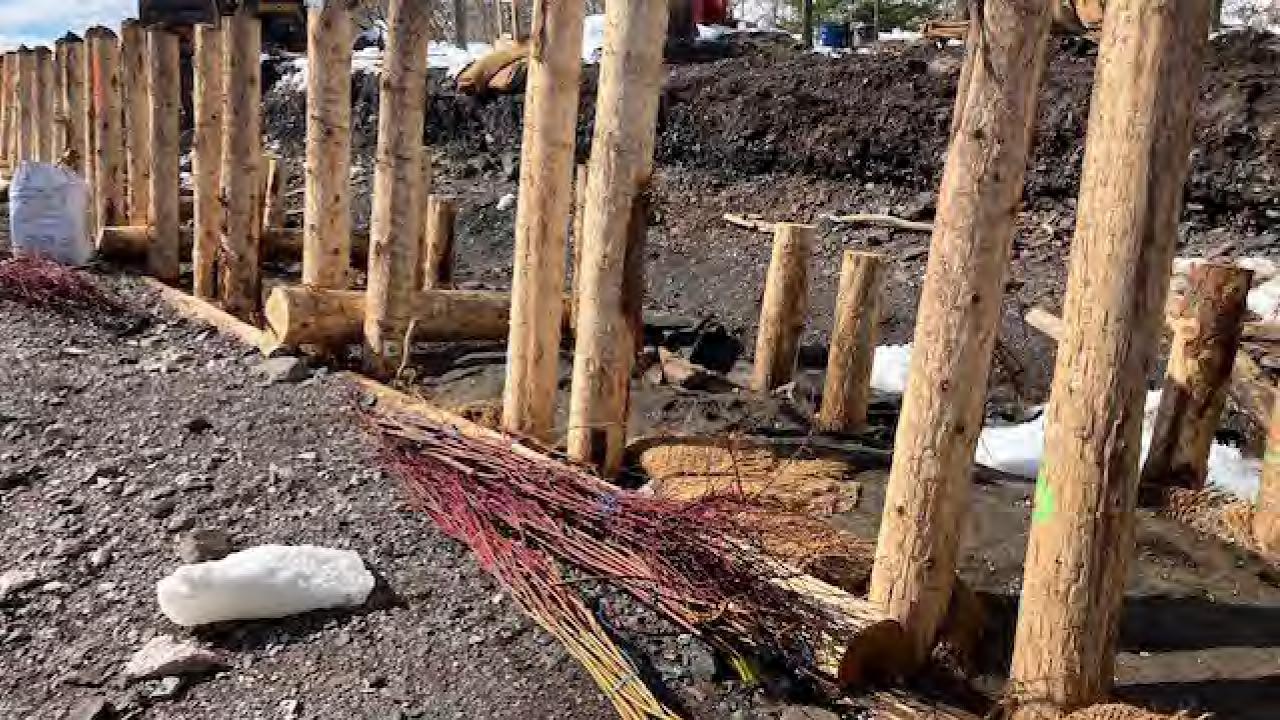
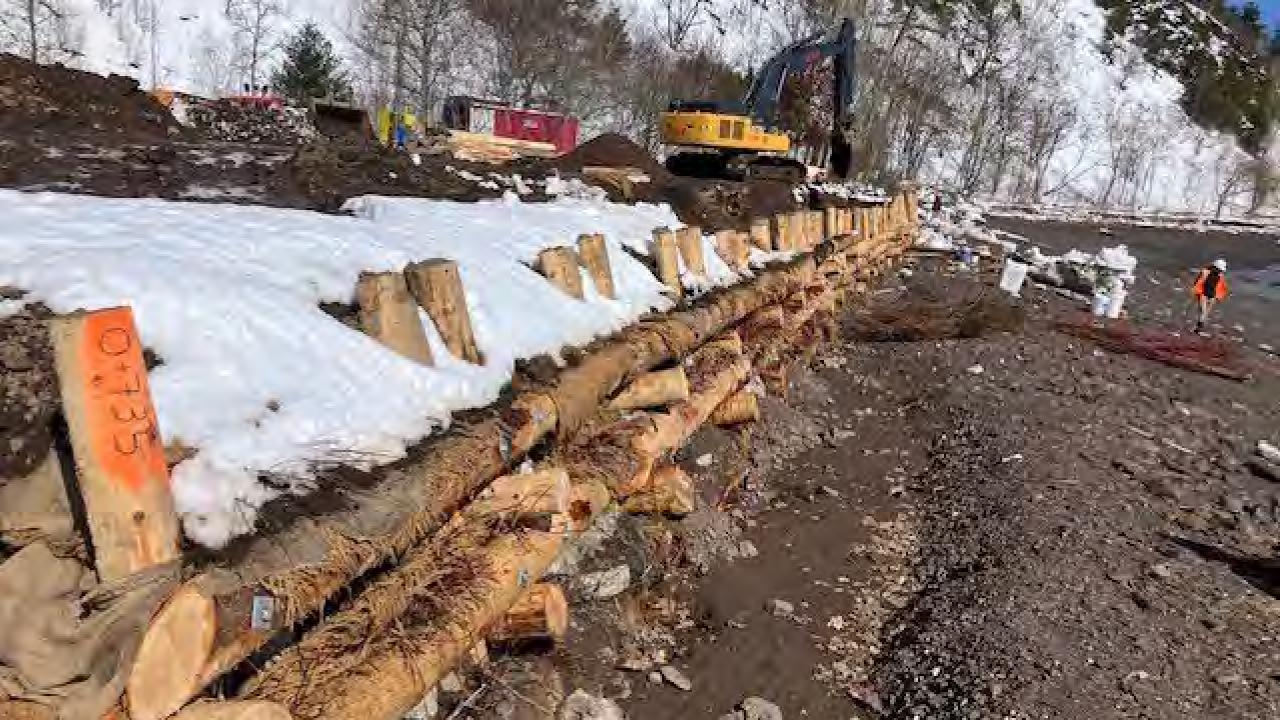
TRONÇON 4 - COUPE TYPE DE CAISSON DE BOIS VÉGÉTALISÉ

PHASE 2 – Tronçon 4

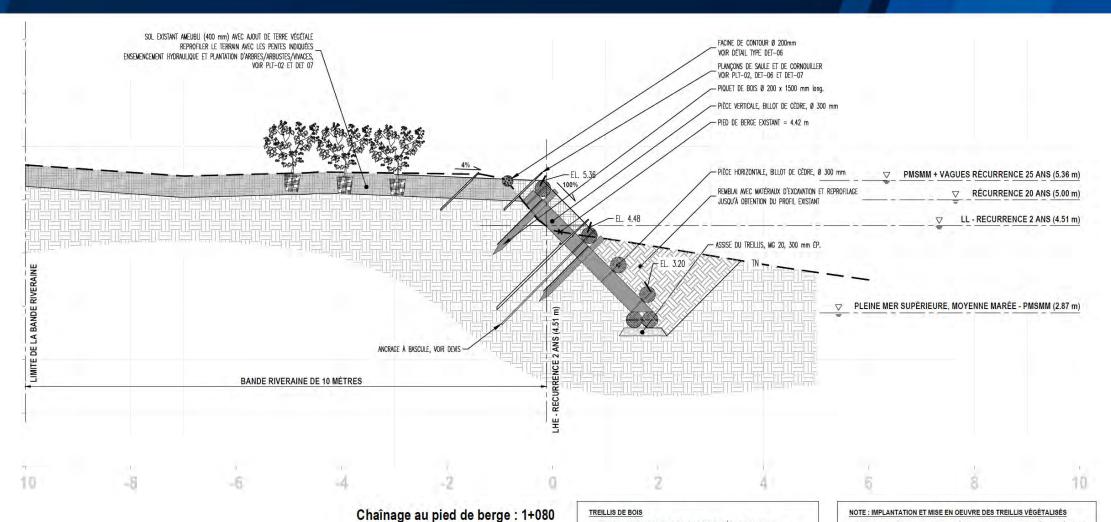
PHASE 2 – Tronçon 5

LE NIVEAU DE LA LIMITE SUPÉRIEURE DU TREILLIS EST ÉTABLI À 5,36 m

2. LES PLANÇONS DOIVENT ÊTRE MIS EN PLACE AU FUR ET À MESURE DE

L'ASSEMBLAGE DES PIÈCES DE BOIS

1. MEMBRURES VERTICALES, BILLOT DE CEDRE, 300 mm diam.

3. PIQUETS DE BOIS, BILLOT DE CÈDRE OU MÉLÈZE, 200 mm diam.

MEMBRURES HORIZONTALES, BILLOT DE CEDRE, 300 mm diam.
